**Sofortmaßnahmen
zur Abwendung einer
Hochwassergefahr
an Elbdeichen
im Landkreis Riesa-Großenhain**

KURZBESCHREIBUNG DER DURCHGEFÜHRten ARBEITEN:

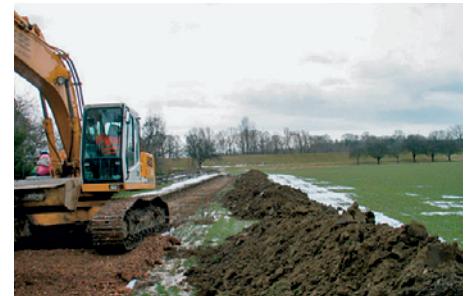
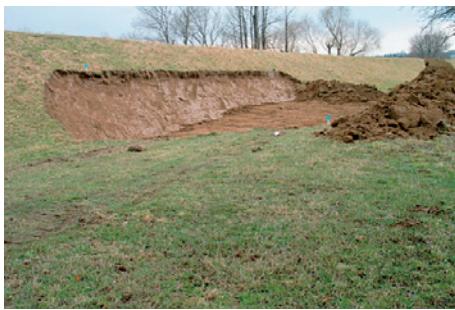
Vor Beginn der eigentlichen Erdbauarbei-

ten zur selektiven Behebung von Standsicherheitsdefizite und der damit verbundenen provisorischen Gewährleistung der rechnerischen Standsicherheit der Deichabschnitte, waren als vorbereitende Maßnahmen u. a. auch das Anlegen von temporären Baustraßen notwendig.

Das Foto zeigt diese Arbeiten im Bereich HWD Görzig-Seidewitz.

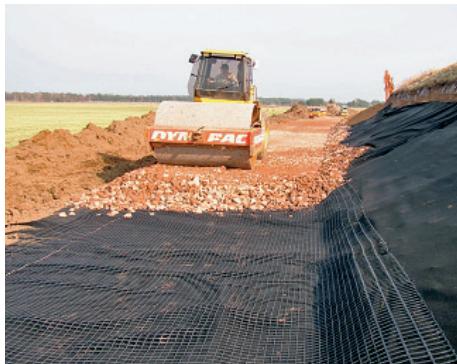
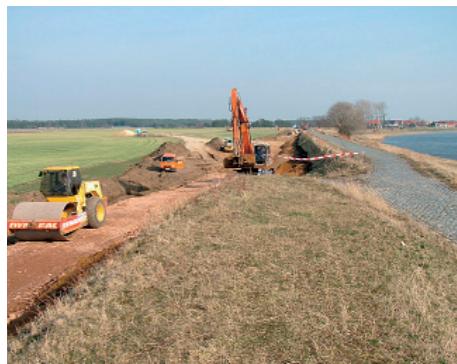
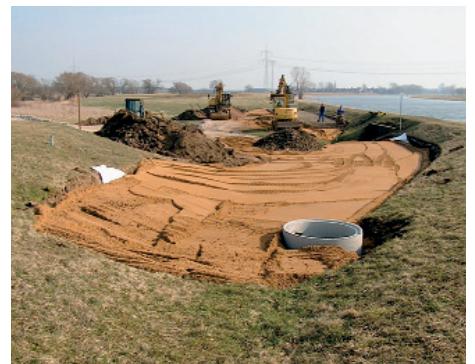
Am 14.03.2005 wurden die eigentlichen Arbeiten zur Herstellung des Auflastfilters durch die zuständigen Fachbauunternehmen aufgenommen. Dazu erfolgte in einem ersten Arbeitsschritt der Abtrag sowie die seitliche Lagerung des Oberbodens im vorgesehenen Baubereich – hier HWD Görzig-Seidewitz.

Daran schlossen sich die Arbeiten zur Verlegung der Filtermatte und des Geogitters mit anschließender Aufbringung

des Grobschlages sowie des lagenweisen, verdichteten Einbaues des Kies-/Sandgemisches an den Elbdeichen

(hier von links nach rechts: HWD Gohlis-Zschepa sowie HWD Gohliser Loch) an.

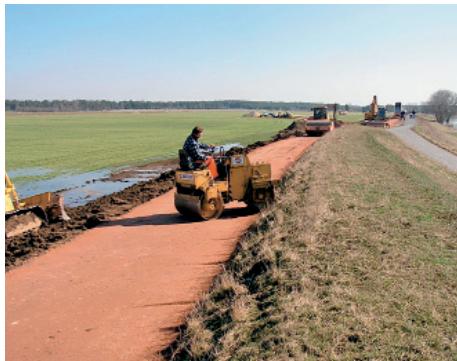
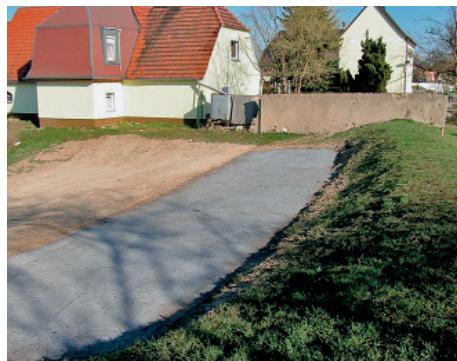
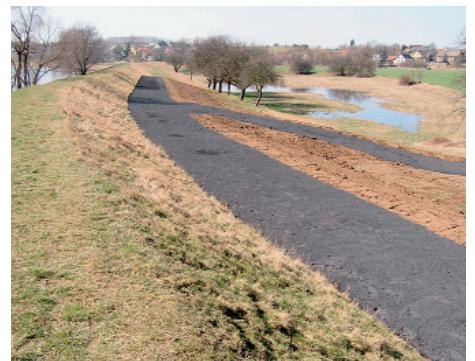
Weiterhin erfolgte der verdichtete Einbau der Schottertragschicht zur Herstellung des Deichverteidigungsweges sowie die anschließende Aufbringung der aus Mineralstoffgemisch bestehenden Deck-

schicht als Aufbau/Abschluss SLW 60. Die Verdichtung (Bodeneinbau/Profilierungsarbeiten) erfolgte mittels Vibrationswalze bei geringer Amplitude. Die Fotos dokumentieren diese Arbeiten im Bereich

des HWD Gohlis-Zschepa, HWD Nünchritz und HWD Görzig-Seidewitz (von links nach rechts).

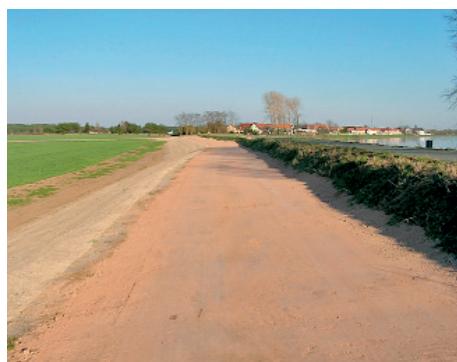
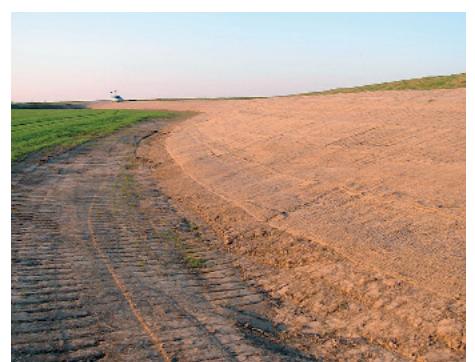
Nach Beendigung der Erdbauarbeiten erfolgte nach gesonderter Nachtragsvereinbarung die fachgerechte Verlegung von Jutegewebematten zur Böschungssicherung sowie die anschließende Rasenansaat (Anspritzbegrünung).

Die Fotos von links nach rechts dokumentieren den Abschluss der Arbeiten im Bereich HWD Gohlis-Zschepa sowie im Bereich HWD Lössnig-Kreisgrenze.

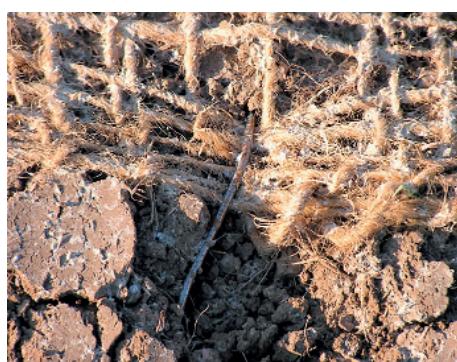
Das Foto in der Mitte zeigt die fachgerechte aufgebrachte Jutegewebematte vom Typ Soil Saver JG 500.
